Applicant: Katsuhiko ITO et al. Conf.: 5276
Appl. No.: 10/660,577 Group: 3682
Filed: September 12, 2003 Examiner: UNASSIGNED
For: LUBRICATING SYSTEM FOR INTERNAL
COMBUSTION ENGINE

【発明の名称】 内燃機関の潤滑装置

以下、図面に図示された本願発明に係る内燃機関付き車両用動力装置 1 の一実施形態について説明する。本実施形態において上下方向とは、車体上下方向を意味し、前方とは車体前方を意味し、後方とは車体後方を意味し、左右とは前方に向った姿勢における左右を意味している。

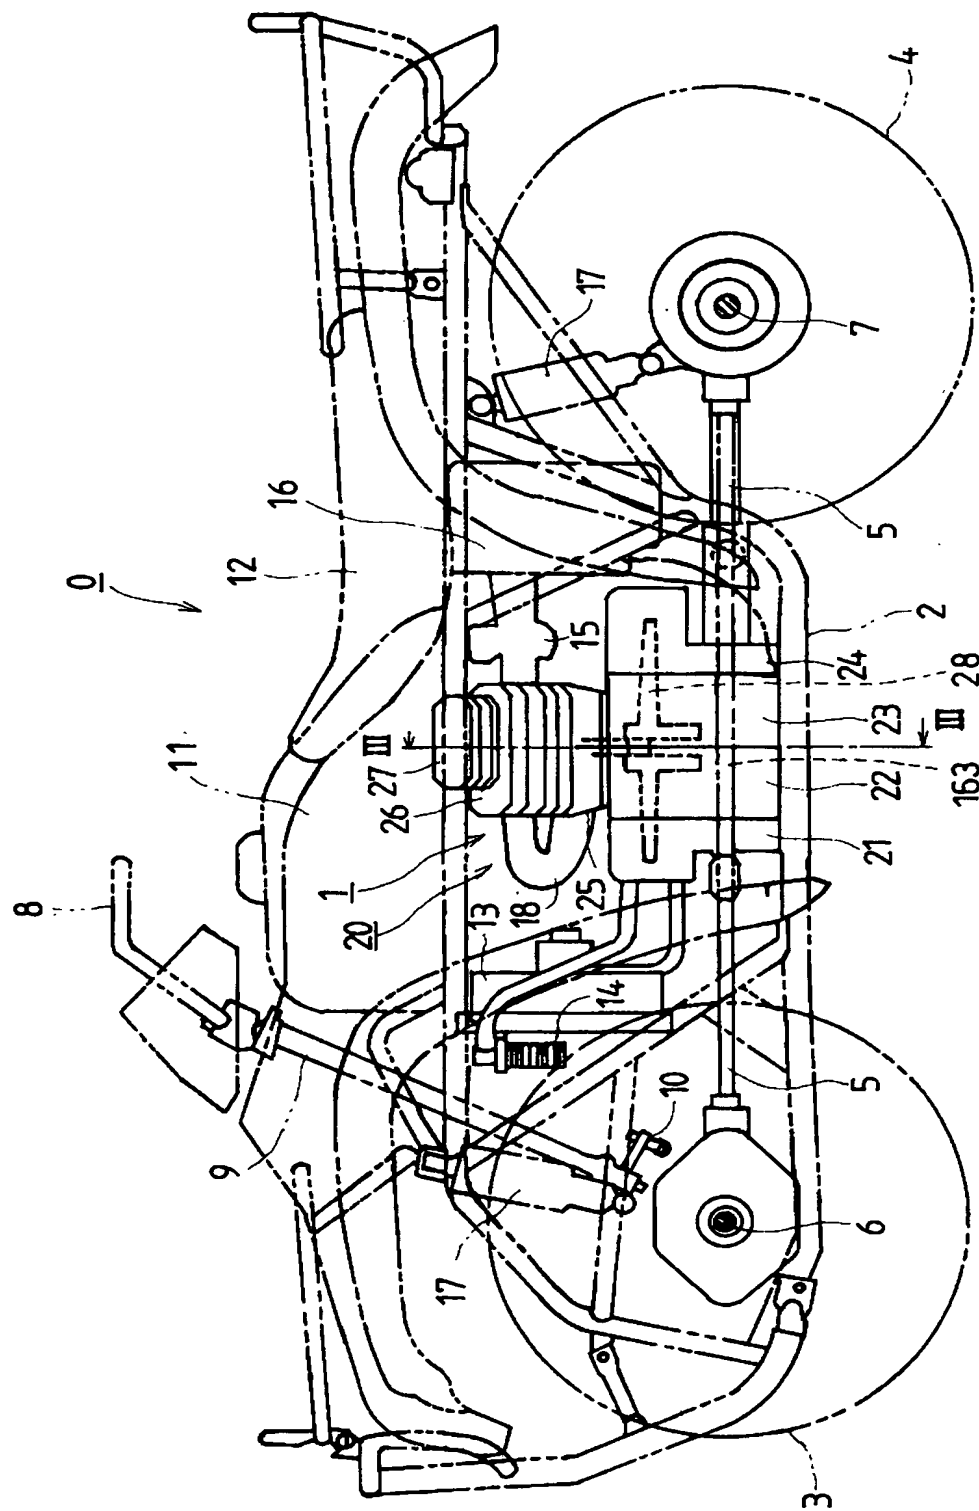
【図 1】

図 1 に図示されるように、前記内燃機関付き車両用動力装置 1 を搭載した荒地走行用 4 輪車 0 では、車体フレーム 2 の前後に、それぞれ左右 1 対の前輪 3、後輪 4 が配設され、該内燃機関付き車両用動力装置 1 より前後方向に指向した伝動軸 5 の前後端は、図示されない差動装置および前車軸 6、後車軸 7 を介して前記前輪 3、後輪 4 にそれぞれ連結されており、内燃機関付き車両用動力装置 1 からの出力により、荒地走行用 4 輪車 0 は 4 輪駆動で走行しうるようになっている。

また、前記荒地走行用 4 輪車 0 は、前方幅中央部にバーハンドル 8 を備え、該バーハンドル 8 に結合されたステアリングシャフト 9 の下端にステアリング機構

さらに、内燃機関付き車両用動力装置 1 の上方に位置して車体フレーム 2 に燃料タンク11が据付けられるとともに、その後方にシート12が取付けられ、内燃機関付き車両用動力装置 1 の前方に、ファン13、オイルクーラ14が順次配設され、内燃機関付き車両用動力装置 1 の後方に気化器15およびエアクリーナ16が順次配設され、前記前車軸 6、後車軸 7 はショックアブソーバ17を介して車体フレーム 2 に支持されている。

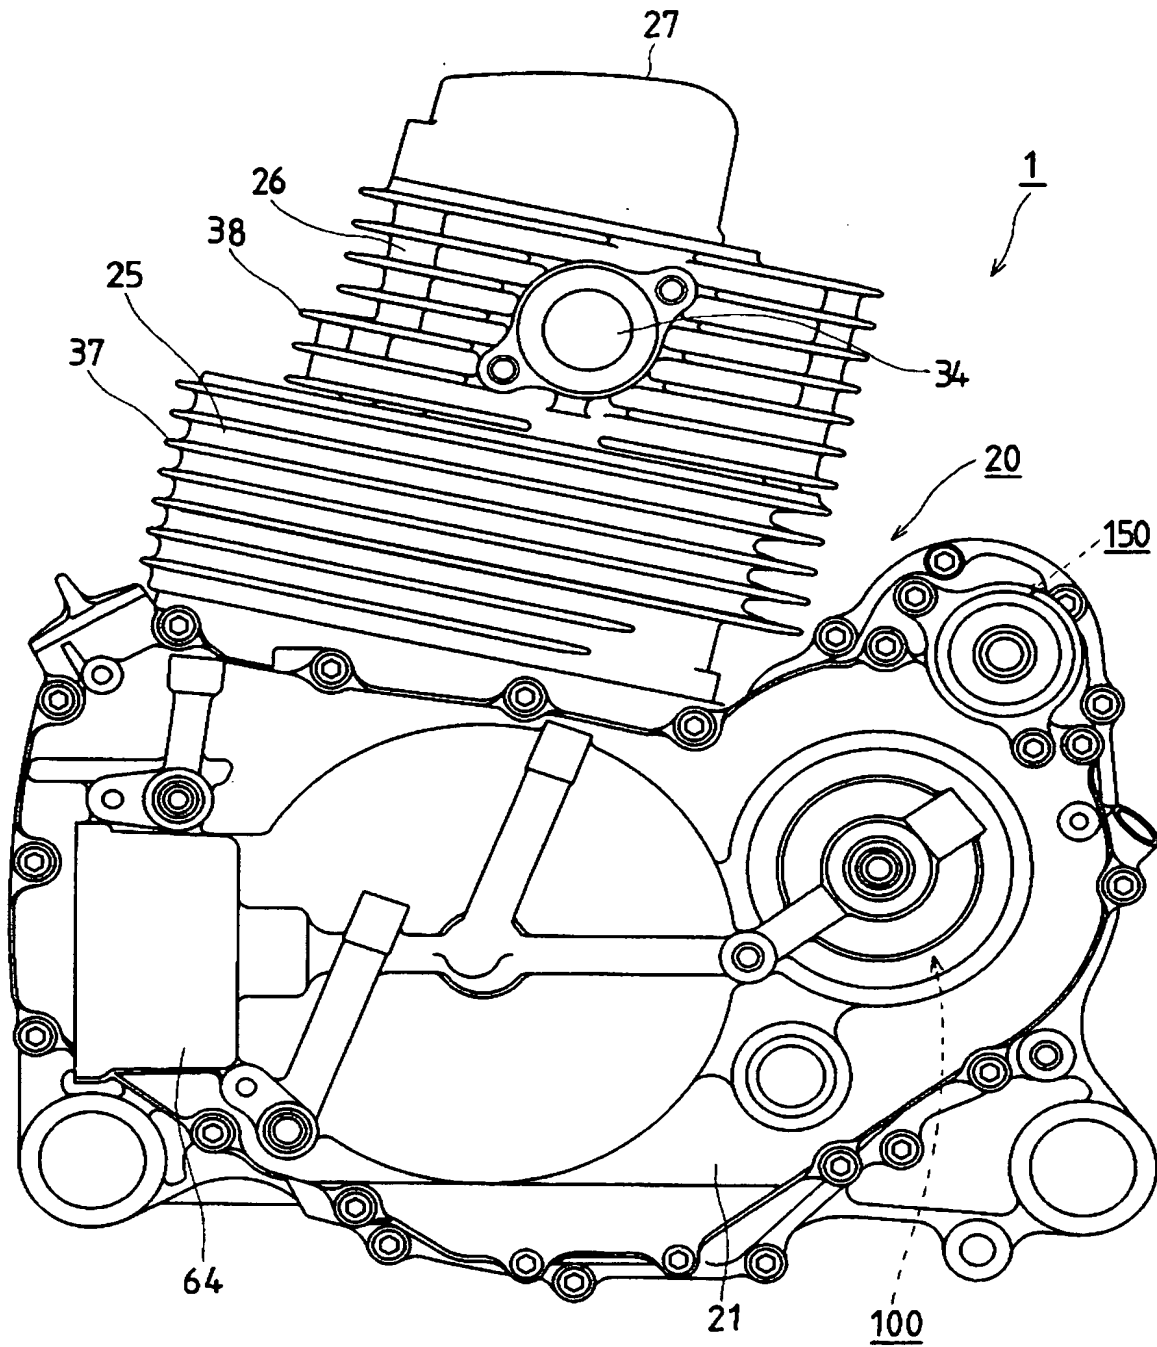
【図 2】 図 1 に図示の内燃機関付き車両用動力装置を前方から見た正面図である。

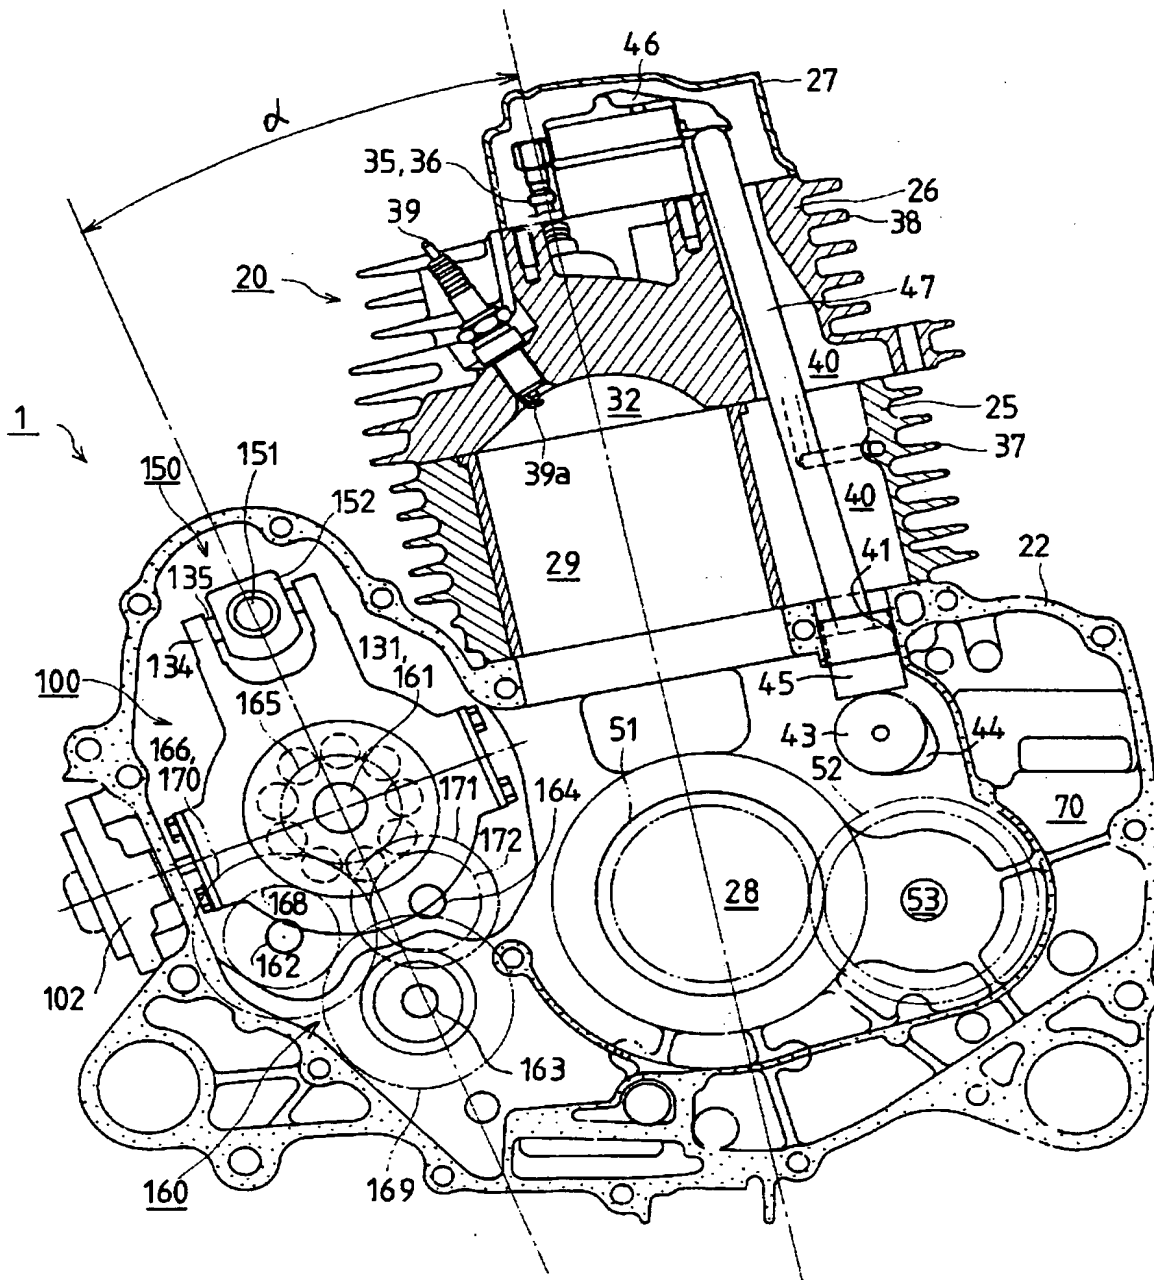
【図 3】

さらに、図3（以下図面中で多数の点が符されている部分は、他の部材との合わせ面を意味している）に図示されるように、前後方向に指向してクランク軸28が前クランクケース22、後クランクケース23に回転自在に枢支され（図4参照）、略上下方向に指向したシリンダブロック25のシリンダ孔29にピストン30が摺動自在に嵌装され、該ピストン30に挿入されたピストンピン30aと、クランク軸28のクランクピン28aとに連結杆31の上下端が回転自在に嵌合されており、シリンダ孔29とシリンダヘッド26とピストン30とで囲まれた燃焼室32内に吸入された混合気の燃焼で発生した燃焼ガスの圧力により、クランク軸28が回転駆動されるようになっている。

26において、シリンダ孔29より右方に位置してシリンダ孔29と略平行に連通孔40が形成されるとともに、該連通孔40の直下に位置して前クランクケース22、後クランクケース23の頂壁に円形のガイド孔41が形成され、これら連通孔40、ガイド孔41の下方延長線に位置して、カム軸43が前クランクケース22、後クランクケース23の仕切壁67, 71に設けられたカム軸枢支孔67 c, 71 c に回転自在に枢支され、前記ガイド孔41に摺動自在に嵌装されたバルブリフタ45は、カム軸43のカム44に当接され、シリンダブロック25、シリンダヘッド26、ヘッドカバー27間の当接面と平行でかつ左右方向に指向してシリンダヘッド26に揺動自在に前後1対のロッカアーム46が図4に図示のロッカシャフト42を介して枢支され、該ロッカアーム46の一端部とバルブリフタ45とにプッシュロッド47が介装され、該ロッカアーム46の他端部は前記吸気弁35、排気弁36の頂端に当接され、図4に図示されるように、前記吸気弁35、排気弁36は、その頂端に装着されたバルブスプリングリテーナ48とシリンダヘッド26のバネ受部26 a とにバルブスプリング49が介装され、クランク軸28に嵌着されたドライブsprocket 50（図4参照）と、前記カム軸43に嵌着されるとともに該ドライブsprocket 50の2倍の歯数を有する図示されないドリブンスprocket とに、図示されないチェーンが架渡されており、クランク軸28が回転すると、クランク軸28の2回転に対し1回転の割合でカム軸43が回転駆動され、吸気弁35および排気弁36は、通常の4ストロークサイクル内燃機関と同様なバルブタイミングで、クランク軸28の2回転に対応して1回ずつ開閉されるようになっている。

また、図3に図示されるように、静油圧式無段変速機100の上方向、左側に変速駆動軸制御装置150が配設され、該変速駆動軸制御装置150の変速駆動軸151の中心線と、静油圧式無段変速機100の油圧モータ回転軸131の中心線とを結んだ面と4ストロークサイクル内燃機関20のシリンダ孔29の中心線とのなす角 α は、約 10° 程度の極めて小さな鋭角になっている。

さらにまた、図3に図示されるように、変速駆動軸制御装置150の変速駆動軸151と斜板式油圧モータ130の油圧モータ回転軸131とを結ぶ面に対し直交した面に沿い斜板式油圧モータ30の左側に位置して変速レシオ検出センサ102が配設されている。

また、図 3 に図示されるように、静油圧式無段変速機 100 の斜板式油圧ポンプ 110、斜板式油圧モータ 130 の中心線上の油圧モータ回転軸 131 と変速駆動軸制御装置 150 の変動駆動軸 151 とを結ぶ面がシリンダ孔 29 の中心線となす角 α が、約 10° と狭く、かつ 4 ストロークサイクル内燃機関 20 の左側において、静油圧式無段

また、図3に図示されるように、静油圧式無段変速機100は、前ケースカバー21、前クランクケース22、後クランクケース23、後ケースカバー24よりなるクランクケース内空間の左側に配置され、オイルタンク室70は該クランクケース内空間の右側に配置されているため、静油圧式無段変速機100とオイルタンク室70内の潤滑油の重量とで内燃機関付き車両用動力装置1の左右重量バランスが取り易い。

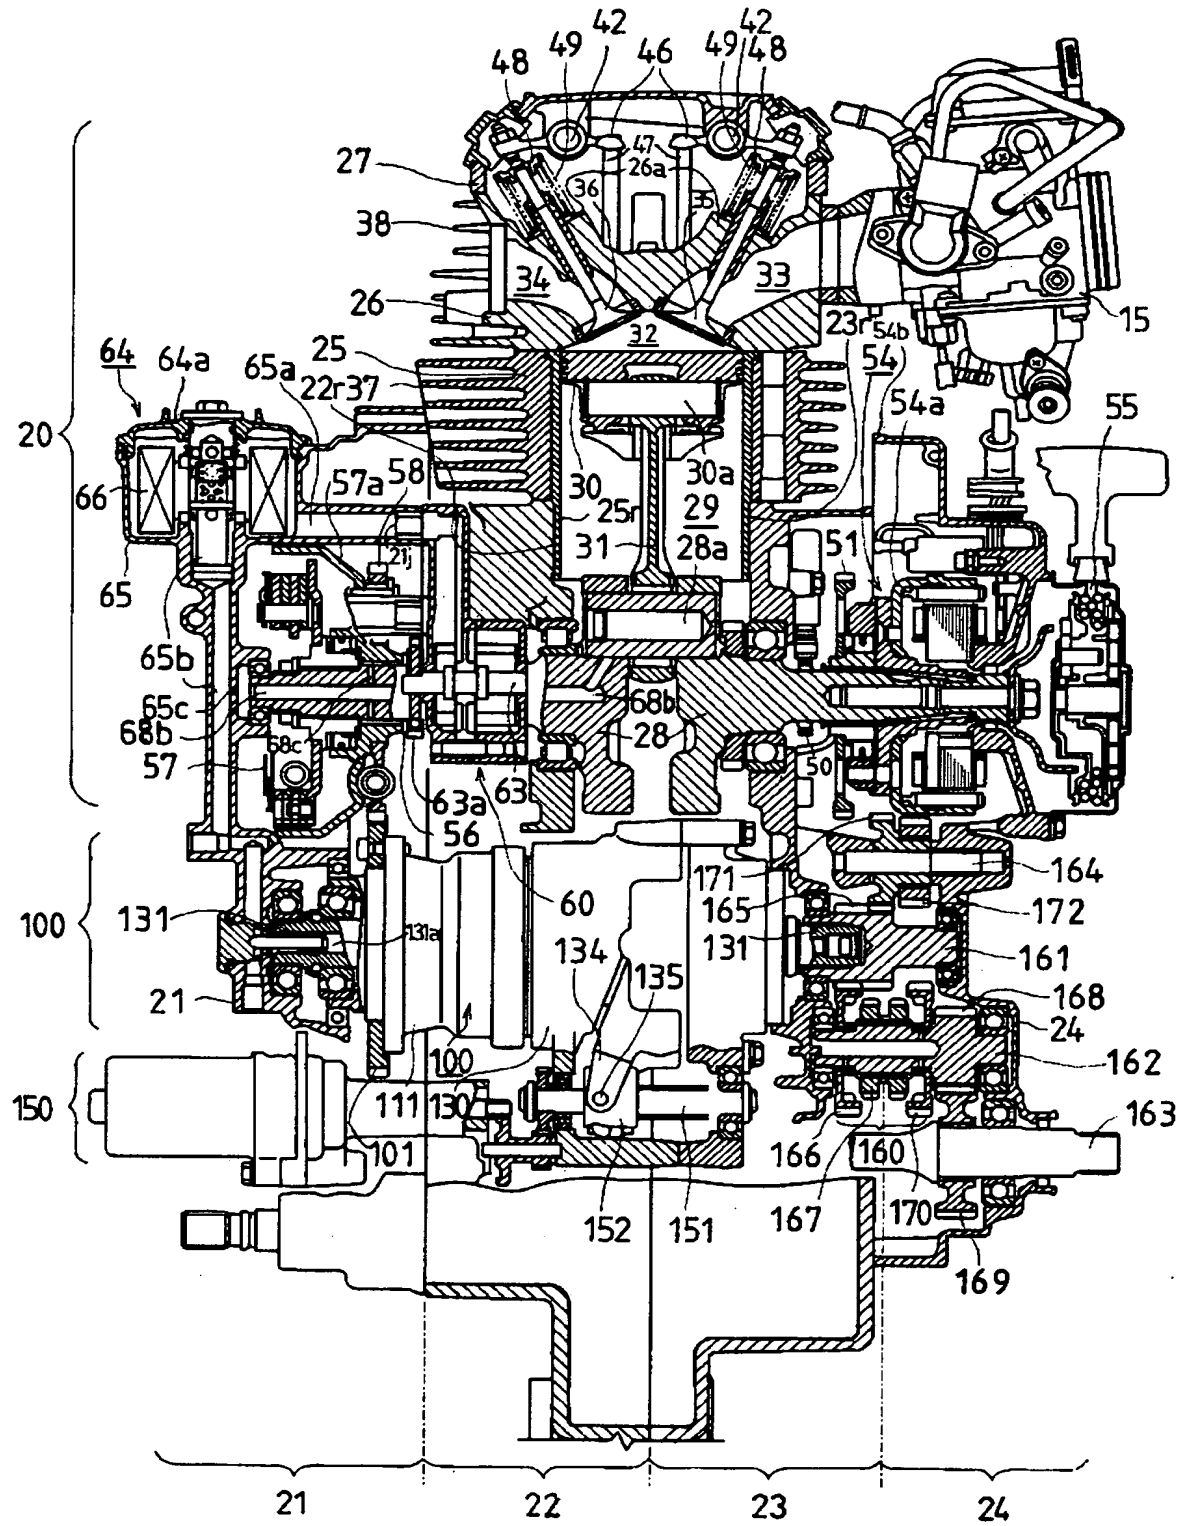
【図4】

また、4 ストロークサイクル内燃機関20では、図 1 および図 4 に図示されるように、クランクケースが、車幅方向に指向した垂直面を合わせ面として前後方向に亘って 4 個、すなわち前ケースカバー21、前クランクケース22、後クランクケース23、後ケースカバー24に分割されてなり、前後中央の前クランクケース22、後クランクケース23の上方にシリンダブロック25、シリンダヘッド26、ヘッドカバー27が順次重ねられ、これら前ケースカバー21、前クランクケース22、後クランク

また、図4に図示されるように、クランク軸28の後部には、ドライブsprocket 50の後方に位置して balancer 駆動歯車51がクランク軸28に一体に嵌着され、図3に図示されるように、該クランク軸28の右方に位置して前記 balancer 駆動歯車51と噛み合う balancer 歯車52が balancer 軸53を介して前記前クランクケース22、後クランクケース23に枢支され、さらに balancer 駆動歯車51の後方に交流発電機である A C G 54が配設されて、該クランク軸28の後端部近傍に該 A C G 54のロータ54 a が嵌着され、さらにその後方のクランク軸28の後端部には、リコイルスタータ55が設けられ、クランク軸28の前部には、ポンプ駆動歯車56が

さらに、図4に図示されるように、発進クラッチ57の出力部材であるクラッチアウト57aに駆動歯車58が一体に嵌着され、図3に図示されるように、前記クランク軸28よりやや上方で左方に位置して静油圧式無段変速機100が、図4に図示のように、前クランクケース22、後クランクケース23内に配設され、図5に図示のように、該静油圧式無段変速機100における斜板式油圧モータ130の油圧モータ回転軸131が、前ケースカバー21と後クランクケース23とに回転自在に枢支され、該油圧モータ回転軸131に斜板式油圧モータ130のモータケーシング132が回転自在に枢支され、該油圧モータ回転軸131に回転自在に枢支されている斜板式油圧ポンプ110のポンプケーシング111に従動力歯車101が一体に取り付けられ、図4に図示のように、該従動力歯車101は前記発進クラッチ57の駆動歯車58に噛合されており、発進クラッチ57の駆動歯車58が回転すると、静油圧式無段変速機100における斜板式油圧ポンプ110のポンプケーシング111が油圧モータ回転軸131を中心に回転駆動されるようになっている。

さらにまた、オイルフィルタ64が前ケースカバー21の前方に位置しているため、図4に図示されるように、オイルフィルタ64の蓋64aを荒地走行用4輪車0の前方から容易に取り外すことができ、フィルタエレメント66の交換を簡単に行なうことができるとともに、オイルフィルタ64の保守・点検・整備を短時間内に楽に遂行することができる。

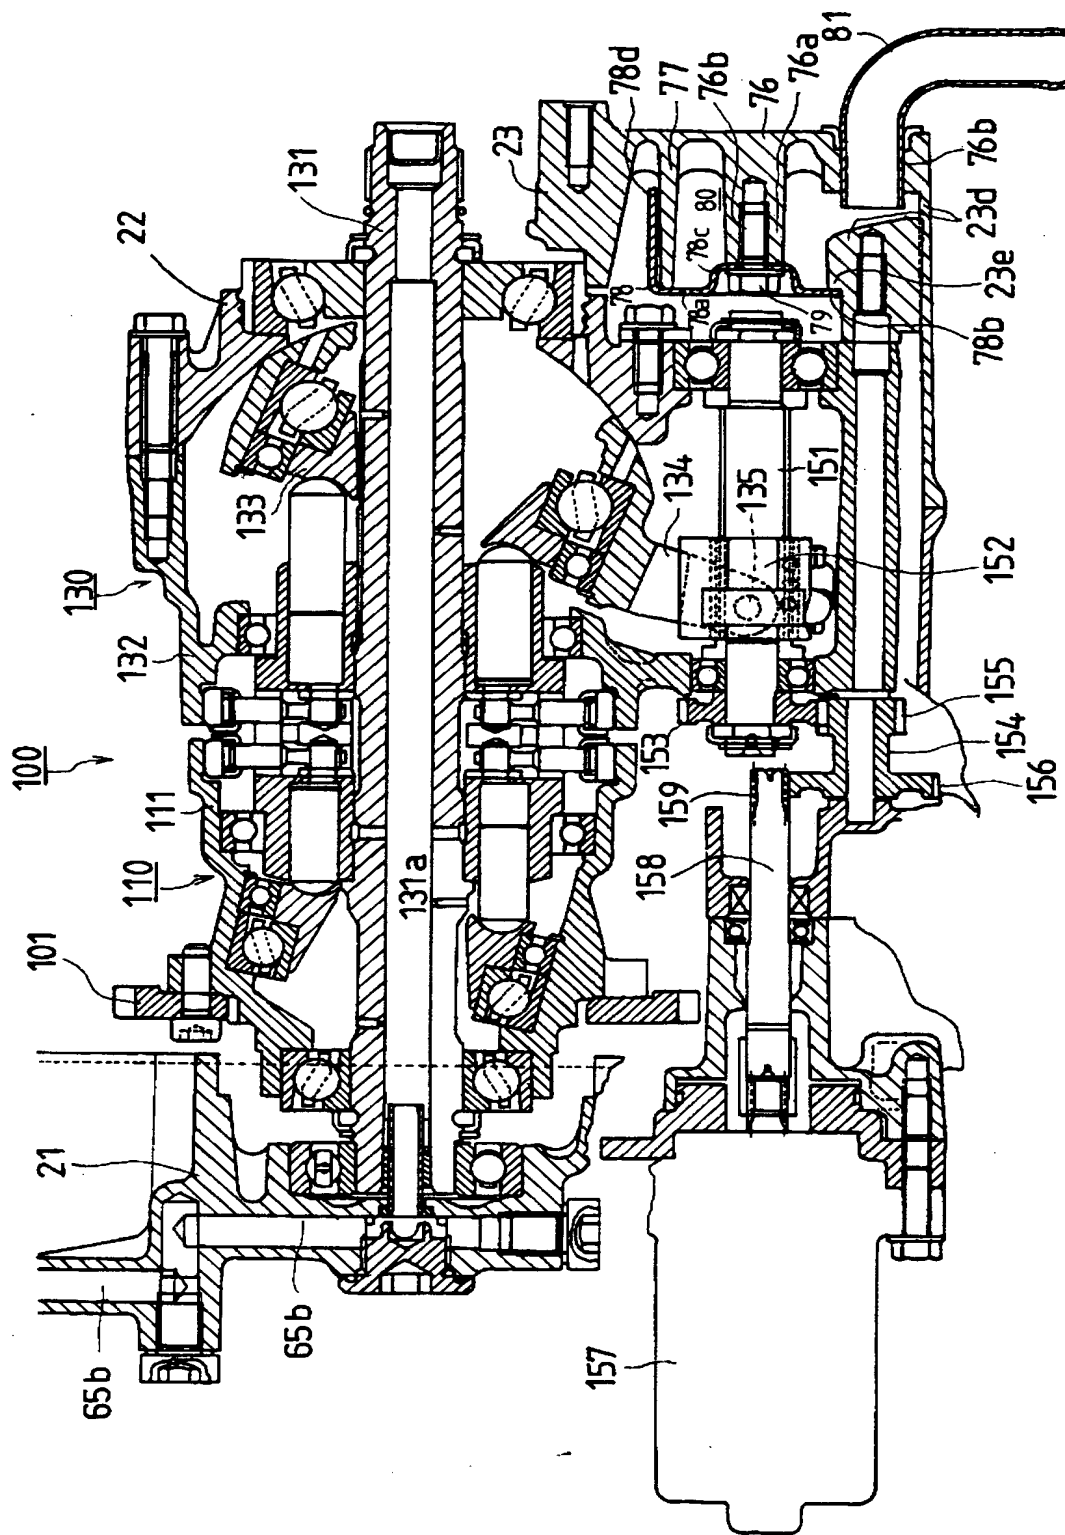
【図 5】

さらに、図3、図4に図示されるように、変速駆動軸制御装置150の変速駆動軸151の長手方向中央部分には雄ネジが形成され、該雄ネジの変速駆動軸151に駆動部材152が螺合され、該駆動部材152は、図5に図示されるように、静油圧式無段変速機100における斜板式油圧モータ130のモータ斜板133より2叉状に突出したアーム部134にピン135を介して揺動自在に連結されている。図5に図示される

ように、この変速駆動軸151と一体の歯車153は、減速歯車154の小歯車155に噛み合わされ、該減速歯車154の大歯車156は制御モータ157の回転軸158と一体のピニオン歯車159に噛み合わされており、該制御モータ157の正逆転により、前記駆動部材152が前後に駆動されて、斜板式油圧モータ130のモータケーシング132の傾斜角が制御されるようになっている。

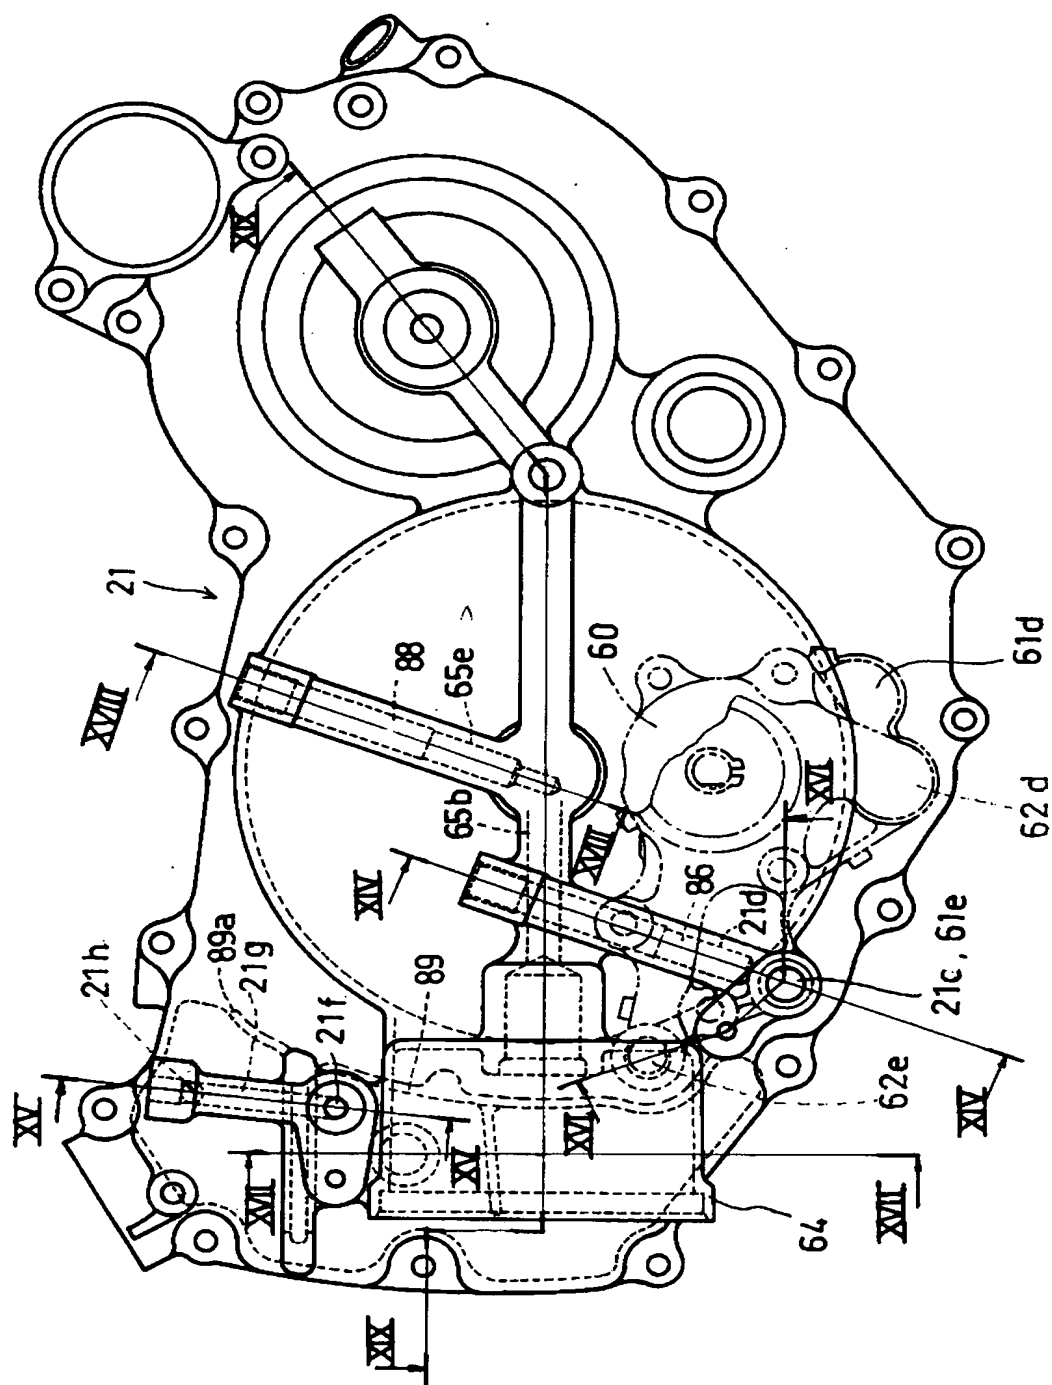
【図 6】

前ケースカバー21、前クランクケース22の前方から後方へ向いて見た図6、図7および前後鉛直面に沿って裁断した図4に図示されるように、潤滑油ポンプ60の前後面が前ケースカバー21の後面と前クランクケース22の前面とにそれぞれ密接して、潤滑油ポンプ60は前ケースカバー21、前クランクケース22に一体に取り付けられ、図32、図33にて拡大して図示されるように、該潤滑油ポンプ60は、同一のポンプ回転軸63上に並んだトロコイド型の回収ポンプ61と供給ポンプ62とよりなり、該両回収ポンプ61、供給ポンプ62は、それぞれポンプ回転軸63に嵌着されたインナーロータ61a、62aと、該インナーロータ61a、62aに噛み合うアウトロータ61b、62bと、該アウトロータ61b、62bを回転自在に包持するポンプボディ61c、62cとよりなり、アウトロータ61b、62bは、インナーロータ61a、62aに対して偏心するとともに、その歯数がインナーロータ61a、62aよりも1枚多く形成されている。

図4、図6に図示されるように、前ケースカバー21にはオイルフィルタ64のフィルタケース65が一体的に形成され、該フィルタケース65にフィルタエレメント66（図4参照）が内蔵されており、フィルタケース65の外周部の流入通路65 a からフィルタケース65内に流入した潤滑油がフィルタエレメント66にて濾過された後、その中心油路65 b に排出されるようになっている。

回収ポンプ61の吸入口61dは、図6、図7に図示されるように、前クランクケース22の回収ポンプ吸入連通孔67hに接続されており、潤滑油ポンプ60の回転軸63が回転駆動されると、ストレーナ下方潤滑油溜め67j，71jに溜められた潤滑油は、図9に図示されるようにストレーナ85で濾過された後、後クランクケース23の連通部71hから前クランクケース22の回収ポンプ吸入連通孔67hを経由して回収ポンプ61の吸入口61dに流入されるようになっている。

また、回収ポンプ61の吐出口61eは、図6、図14に図示されるように、前ケースカバー21の後方の開口21aに接続され、該開口21aは前方に指向した連通路21bを介して前端開口21cに連通され、該開口21cとオイルクーラ14の流入口14aとは図示されないホース、パイプ等で接続されており、回収ポンプ61の吐出口61eより吐出された潤滑油はオイルクーラ14に送られるようになっている。そして、図14に図示されるように、連通路21bから分岐路21dが岐出され、該分岐路21dにリリーフ弁86が介装されており、連通路21b内の潤滑油圧力が所定の設定圧力以上に高圧になると、リリーフ弁86が動作して、分岐路21dから開口21eを介してクランク室59内に戻るようになっている。

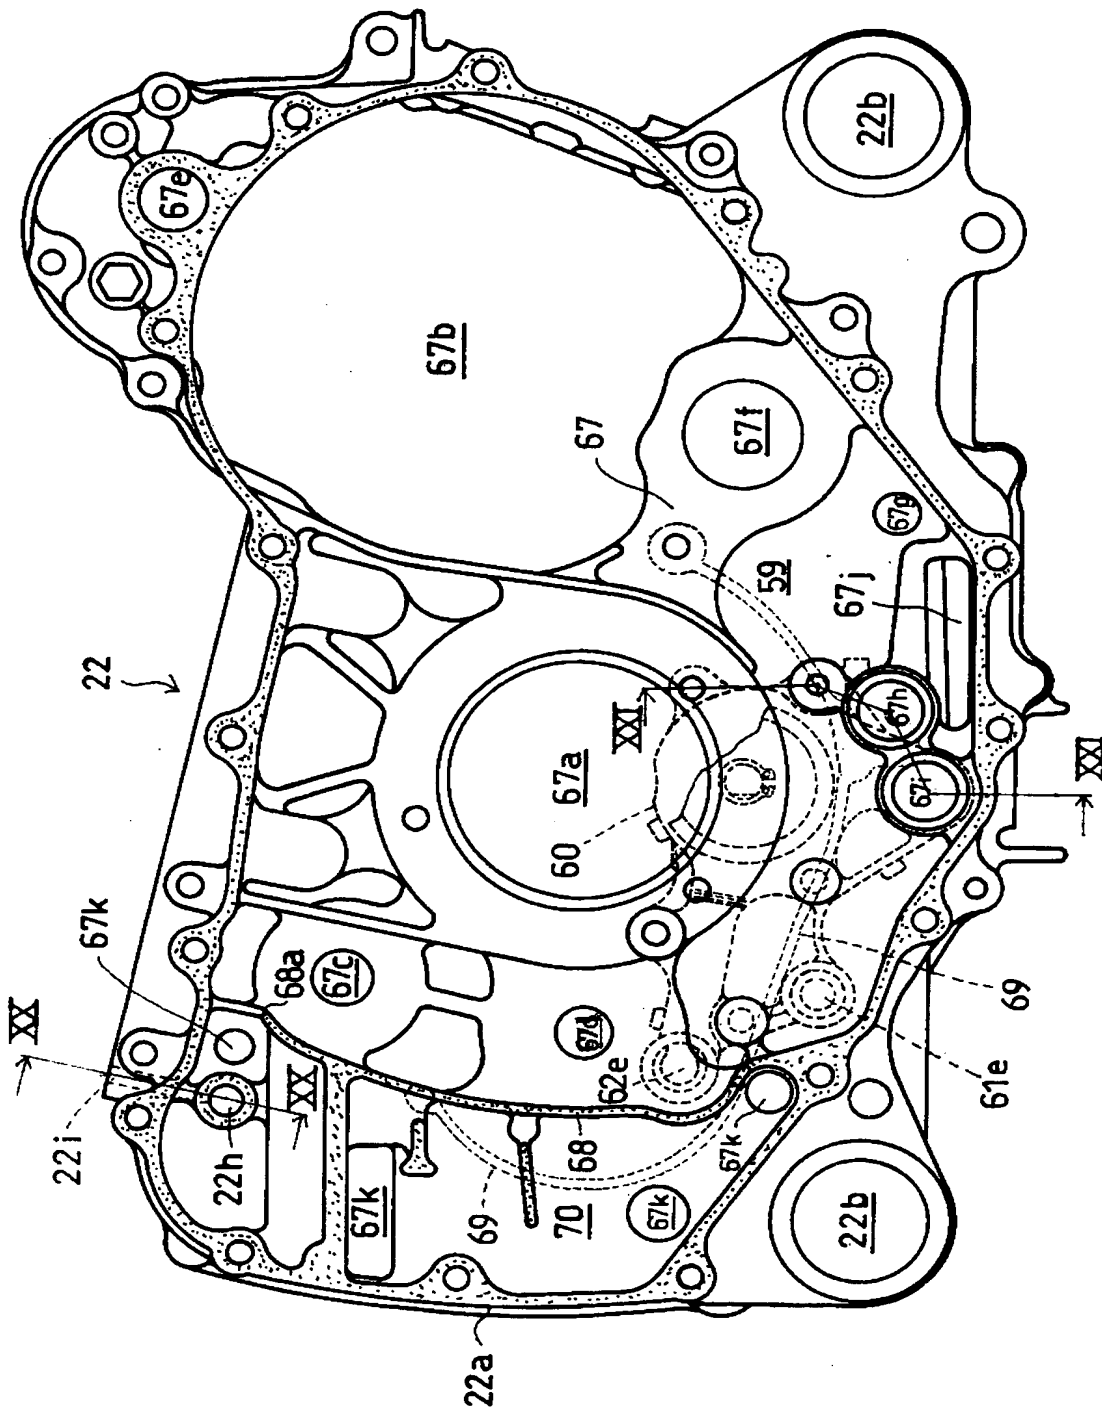
【図 7】

また、図7、図8に図示されるように、前クランクケース22には、前後幅方向略中央に、該前クランクケース22の前後合わせ面と平行な仕切壁67が一体的に形成され、該仕切壁67にクランク軸28を貫通するためのクランク軸孔67 a と、クランクケース内の左側に位置した静油圧式無段変速機100を遊嵌するための変速機遊嵌孔67 b と、カム軸43を貫通支持するためのカム軸孔67 c と、該カム軸孔67 c の下方に位置した balanser 軸53を貫通支持するための balanser 軸孔67 d と、前記変速機遊嵌孔67 b を挟んだ上下の位置に、変速駆動軸制御装置150の変速駆動軸151を貫通するための変速駆動軸孔67 e と、出力軸163を貫通支持するための出力軸孔67 f と、さらに、該カウンタ軸孔67 f の下方に位置したクランク室連通孔67 g と前記回収ポンプ61の吸入口61 d に連通する回収ポンプ吸入連通孔67 h と、前記供給ポンプ62の吸入口62 d に連通する供給ポンプ吸入連通孔67 i と、前記回収ポンプ吸入連通孔67 h の直下から左方に亘ってストレーナ下方潤滑油溜め67 j とが形成されている。

さらに、図 7 に図示されるように、前クランクケース 22 において、該前クランクケース 22 の右側壁 22 a（図 7 では左側）に沿い所要間隔を存して仕切壁 67 より前方に突出したタンク仕切壁 68 が形成されるとともに、図 8 に図示されるように、該タンク仕切壁 68 とは位置を異にするが略これに沿って仕切壁 67 より後方に突出したタンク仕切壁 69 が形成され、これらタンク仕切壁 68 およびタンク仕切壁 69 でもってクランク室 59 およびオイルタンク室 70 が仕切られ、これらタンク仕切壁 68、タンク仕切壁 69 より右外側に位置して仕切壁 67 にタンク連通孔 67 k（4 箇所）が形成されている（仕切壁 67 にはこれ以外の孔はない）。

次に、前ケースカバー21、前クランクケース22、後クランクケース23、後ケースカバー24内に一体的に構成されるクランク室59とオイルタンク室70とは、前クランクケース22の仕切壁67で前後に仕切られた前方部分では、図7に図示の前クランクケース22のタンク仕切壁68と、前ケースカバー21にてタンク仕切壁68に対応して形成されたタンク仕切壁89とで左右に仕切られ、前クランクケース22の仕切壁67と後クランクケース23の仕切壁71とに挟まれた前後中央部分では、図8に

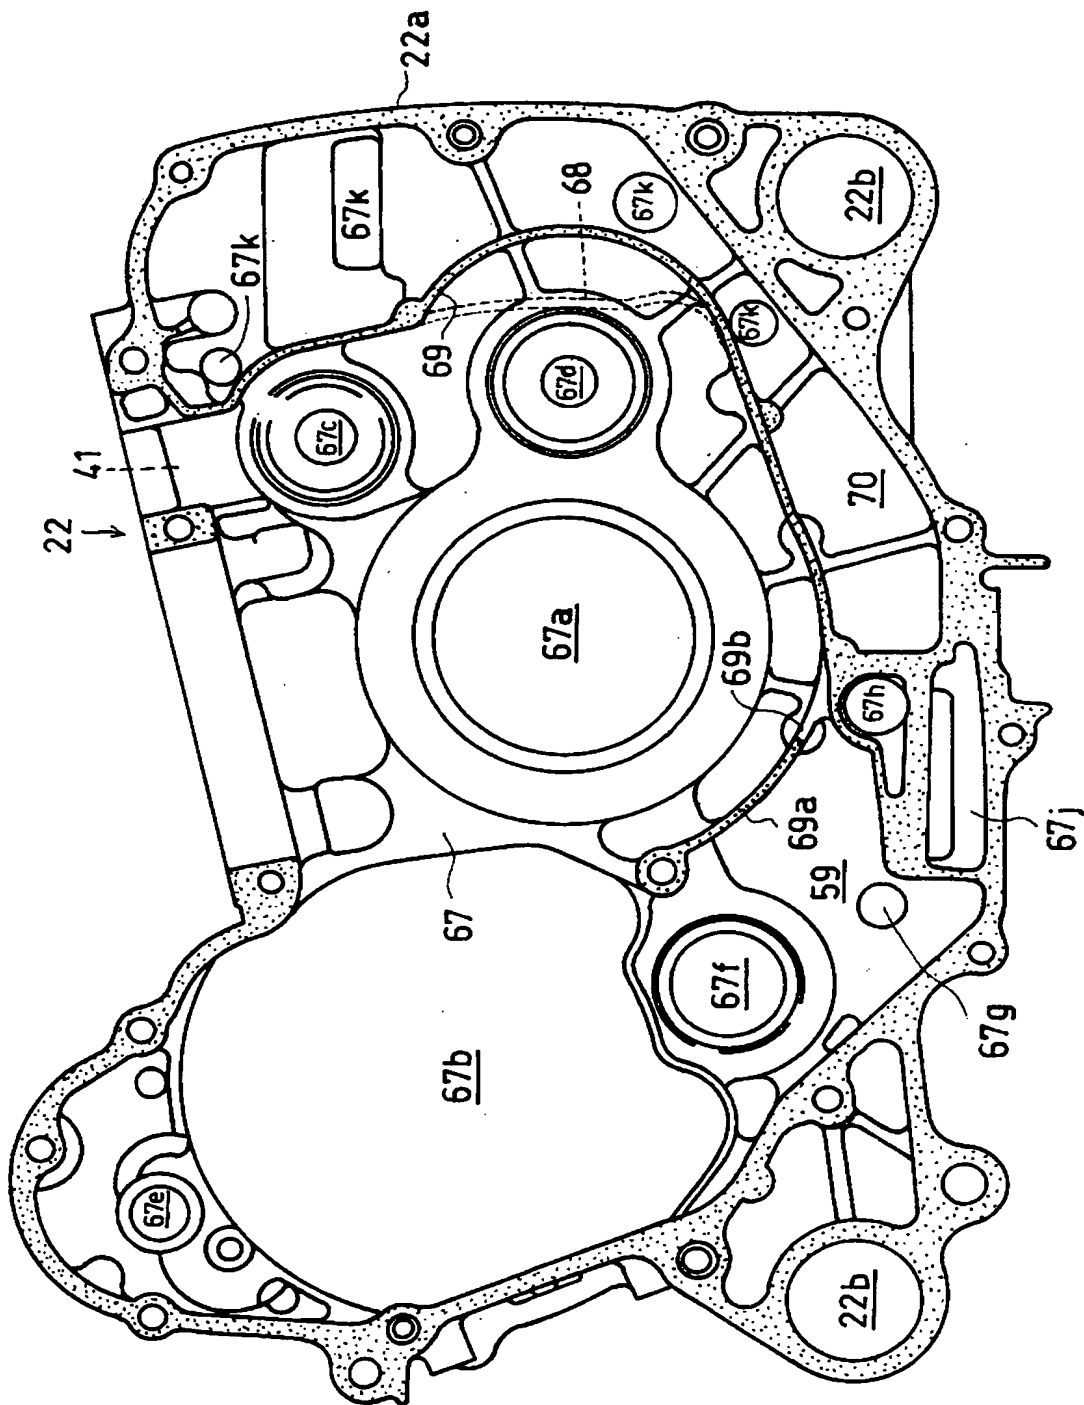
【図 8】

さらにまた、仕切壁 67 より後方へ突出したタンク仕切壁 69 には、図 8 に図示されるように、クランク室 59 およびオイルタンク室 70 を仕切る部分より斜右上方（図 8 では斜左上方）に延長した延長部分 69 a に切欠き 69 b が形成され、タンク仕切壁 69 の上面に溜った潤滑油が切欠き 69 b より下方へ流れて、ストレーナ下方潤滑油溜め 67 j に導かれるようになっている。

図示の前クランクケース22のタンク仕切壁69と、図9に図示の後クランクケース23のタンク仕切壁72とで左右に仕切られ、後クランクケース23の仕切壁71で前後に仕切られた後方部分では、図10に図示のタンク仕切壁73と、図11に図示のタンク仕切壁82とで左右に仕切られている。

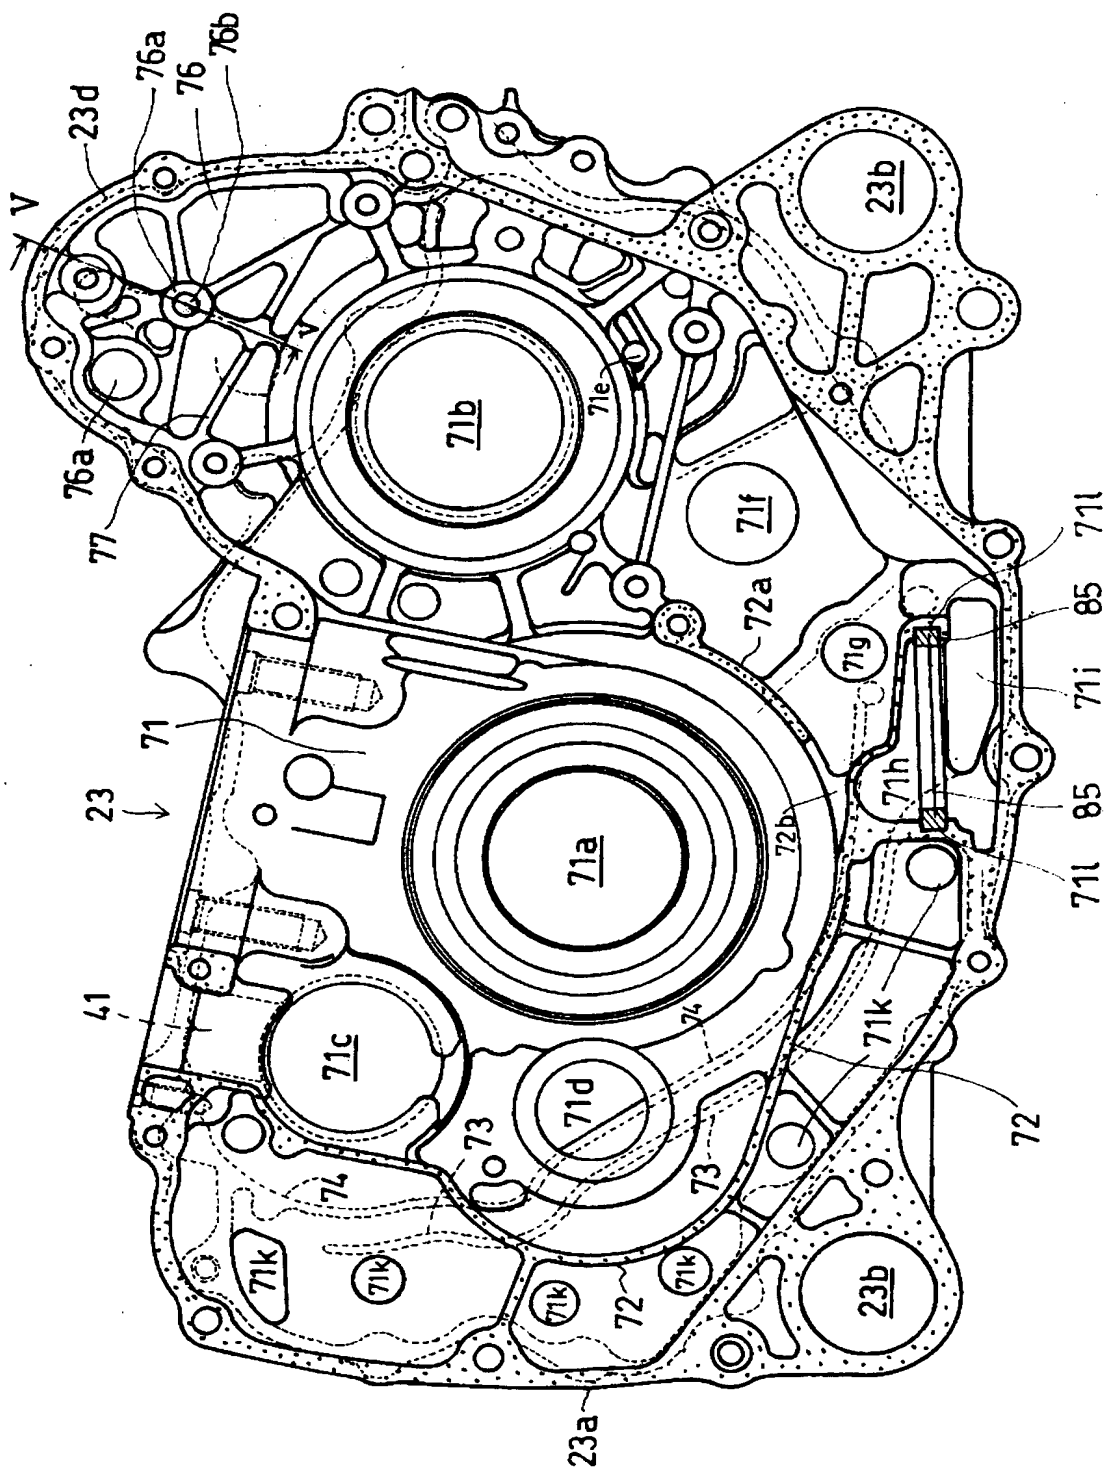
【図 9】

また、図 9、図 10 に図示されるように、後クランクケース 23 には、前クランクケース 22 と同様に、前後幅方向中央に、該後クランクケース 23 の前後合わせ面と平行な仕切壁 71 が一体的に形成され、該仕切壁 71 にクランク軸 28 を貫通するためのクランク軸孔 71 a と、静油圧式無段変速機 100 における斜板式油圧モータ 130 の油圧モータ回転軸 131 を回転自在に枢支するための油圧モータ回転軸孔 71 b と、カム軸 43 を貫通支持するためのカム軸孔 71 c と、該カム軸孔 71 c の下方に位置した balanser 軸 53 を貫通支持するための balanser 軸孔 71 d と、前記メイン軸 161 と出力軸 163 との中間でかつ左側に位置したカウンタ軸 162 を貫通支持するため

そして、図9に図示されるように、後クランクケース23には、前記クランクケース22のストレーナ下方潤滑油溜め67jに連通するストレーナ下方潤滑油溜め71jが形成されるとともに、該ストレーナ下方潤滑油溜め71jの上方に回収ポンプ吸入連通孔67hに連通する連通部71hが形成され、該ストレーナ下方潤滑油溜め71jと連通部71hとの間の両側切欠き71lにストレーナ85が嵌装されている。

さらに、図9に図示されるように、後クランクケース23において、該後クランクケース23の右側壁23a（図9では左側）に沿い所要間隔を存して仕切壁71より前方へ突出したタンク仕切壁72（タンク仕切壁72の先端面が前記前クランクケース22のタンク仕切壁69の後端面に当接しうる）が形成されるとともに、図10に図示されるように、該タンク仕切壁72とは位置を異にするが略これに沿って仕切壁71より後方へ突出したタンク仕切壁73が形成され、これらタンク仕切壁72、タンク仕切壁73でもってクランク室59およびオイルタンク室70が仕切られ、これらタンク仕切壁72、タンク仕切壁73より右外側に位置して仕切壁71にタンク連通孔71k（6箇所）が形成され、図10に図示されるように、タンク仕切壁73の上端部73aは後クランクケース23の頂壁部23cに接続されず、離れており、タンク仕切壁73の上端部73aと後クランクケース23の頂壁部23cとに間隙73bが形成されている。

そして、仕切壁71より前方へ突出したタンク仕切壁72には、図9に図示されるように、斜右上方へ弯曲して延長した延長部分72aに切欠き72bが形成されており、タンク仕切壁72の上面に溜った潤滑油が切欠き72bより下方へ流れて、ストレーナ下方潤滑油溜め71jに導かれるようになっている。

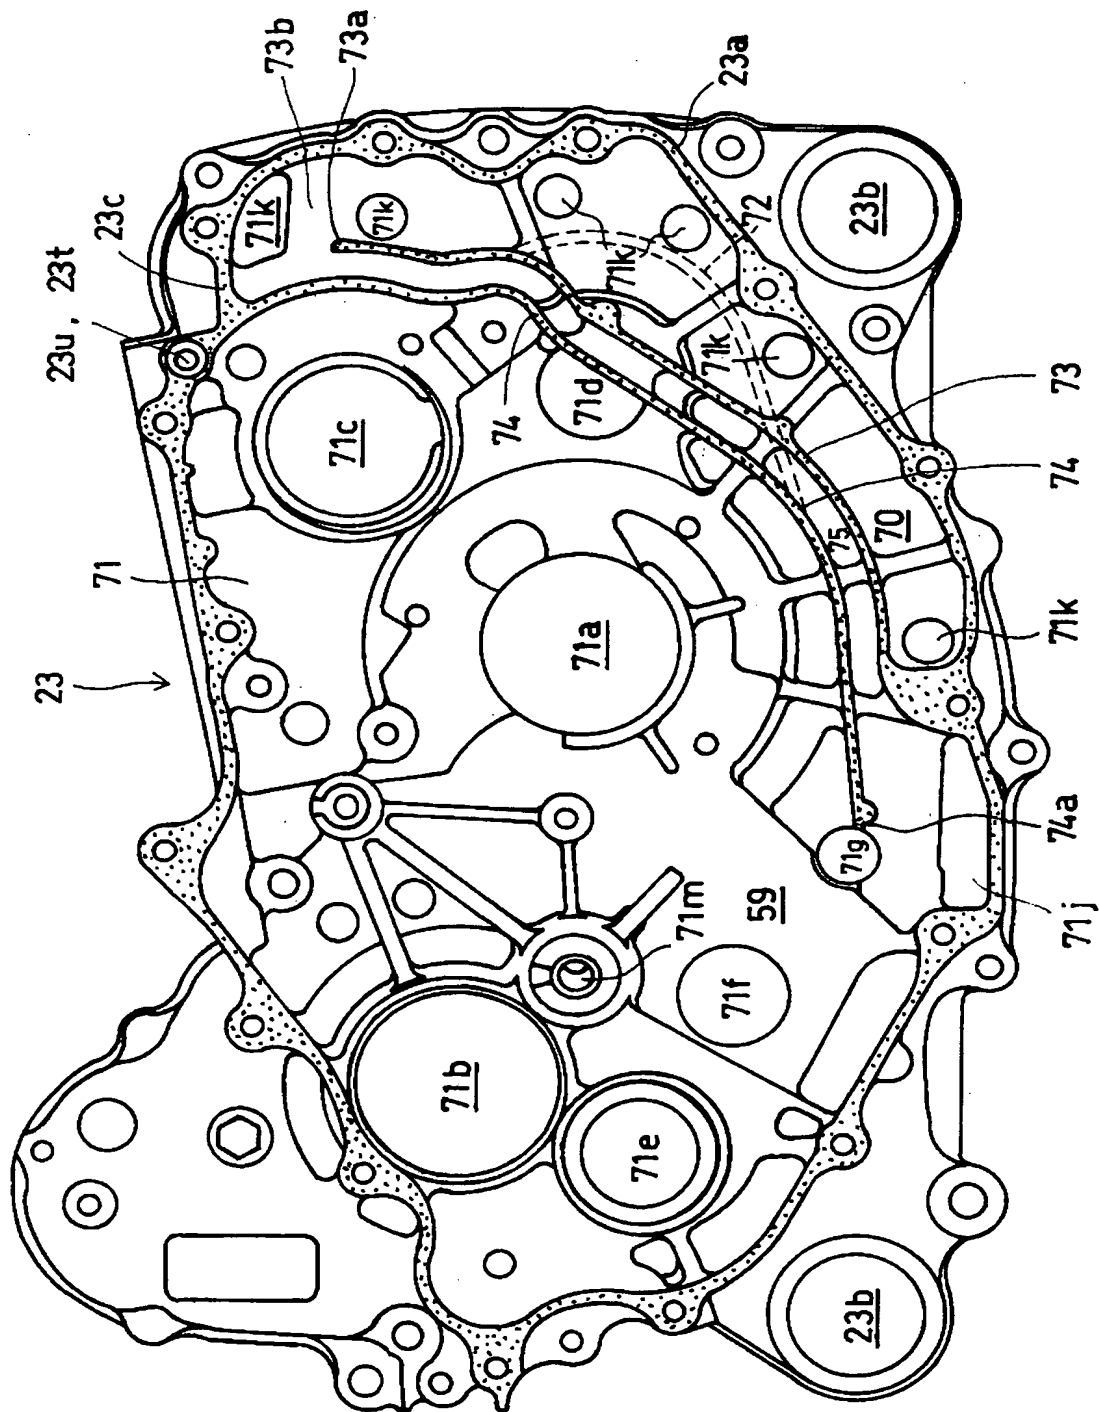
【図 10】

さらにまた、図 1 0 に図示されるように、後クランクケース 23 の後部では、仕切壁 71 の後面から後方へ突出した越流油路壁 74 が、後クランクケース 23 の頂壁部 23 c から下方へ垂下し、前記タンク仕切壁 73 に対し上方かつ左方に位置して所要の間隔を存するように形成され、該越流油路壁 74 の下方前端 74 a は仕切壁 71 のクランク室連通孔 71 g 迄延長しており、タンク仕切壁 73 と越流油路壁 74 とで越流油路 75 が構成されている。

また、図6に図示の前ケースカバー21の内壁面から後方へ突設されたタンク仕切壁89と、図7に図示の前クランクケース22の仕切壁67から前方へ突設されたタンク仕切壁68との上端縁89a, 68aよりも、図10に図示の仕切壁71から後方へ突設されたタンク仕切壁73と、図11に図示の内壁面から前方へ突設されたタンク仕切壁82との上端縁73a, 82aが下方に位置し、さらに、前クランクケース22の仕切壁67にタンク連通孔67kが形成されるとともに、後クランクケース23の仕切壁71にタンク連通孔71kが形成されているため、オイルタンク室70内の潤滑油の油面は全て同一の高さに保持されるとともに、オイルタンク室70内の潤滑油は、高さの低いタンク仕切壁73、タンク仕切壁82の上端縁73a, 82aより越流油路75、越流油路84内に全て静かに流入することができる。この結果、クランク室59内で潤滑油がクランク軸28に掻き回わされることが阻止され、動力損失や、潤滑油のミスト発生が回避され、しかも、クランク室59の底部のストレーナ下方潤滑油溜め67j, 71jに滑らかにかつ静かに導かれて、気泡発生も抑制される。

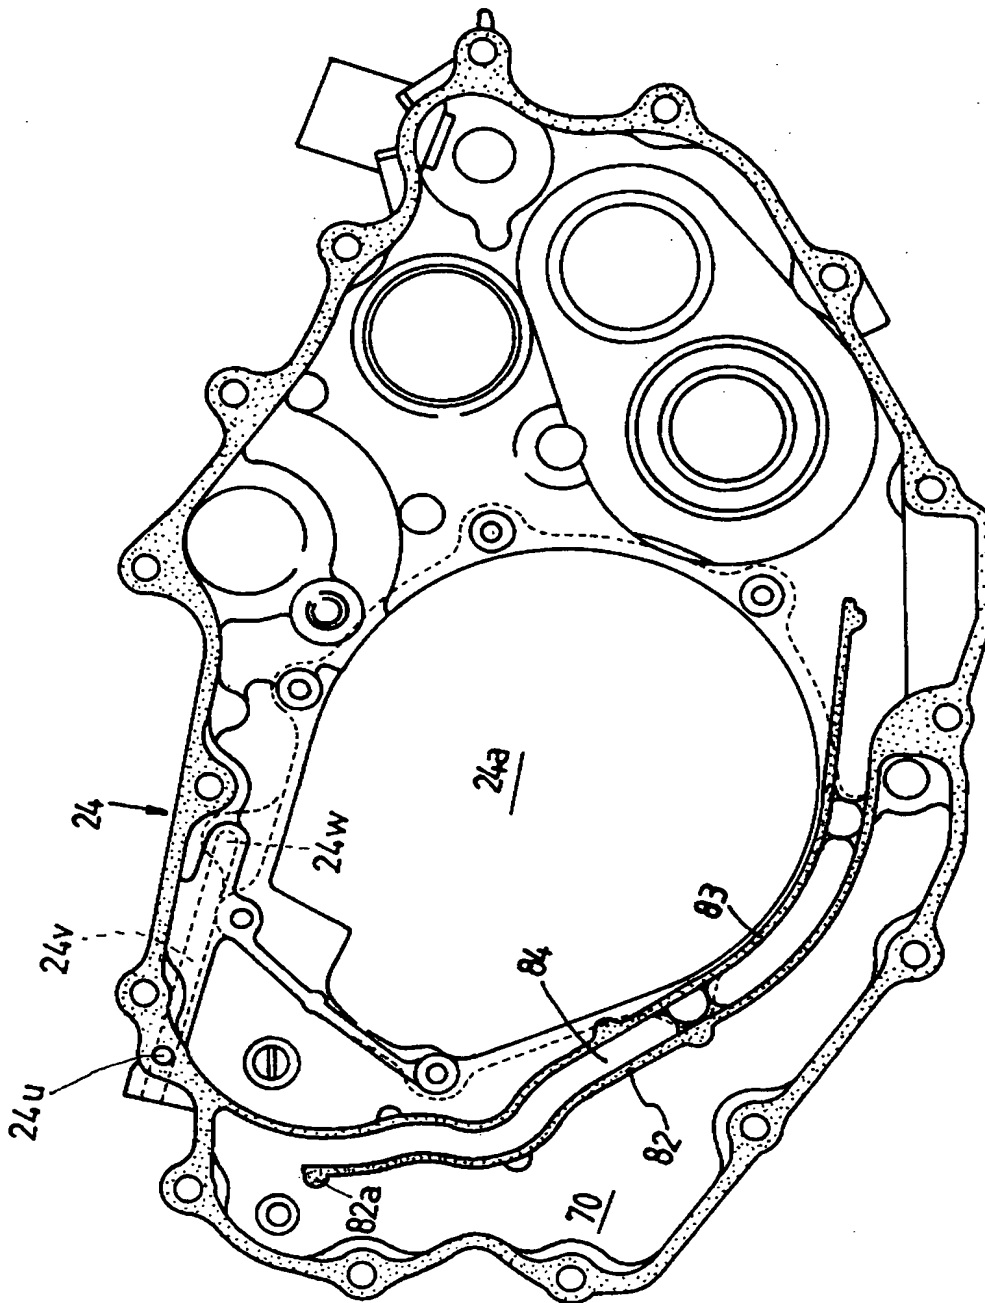
【図 11】

さらにまた、図10に図示される後クランクケース23の仕切壁71より後方へ突出したタンク仕切壁73、越流油路壁74の後端面にその先端面が当接しうる図11に図示のタンク仕切壁82、越流油路壁83が、図11に図示されるように後ケースカバー24の前面に前方へ突出して形成されている。

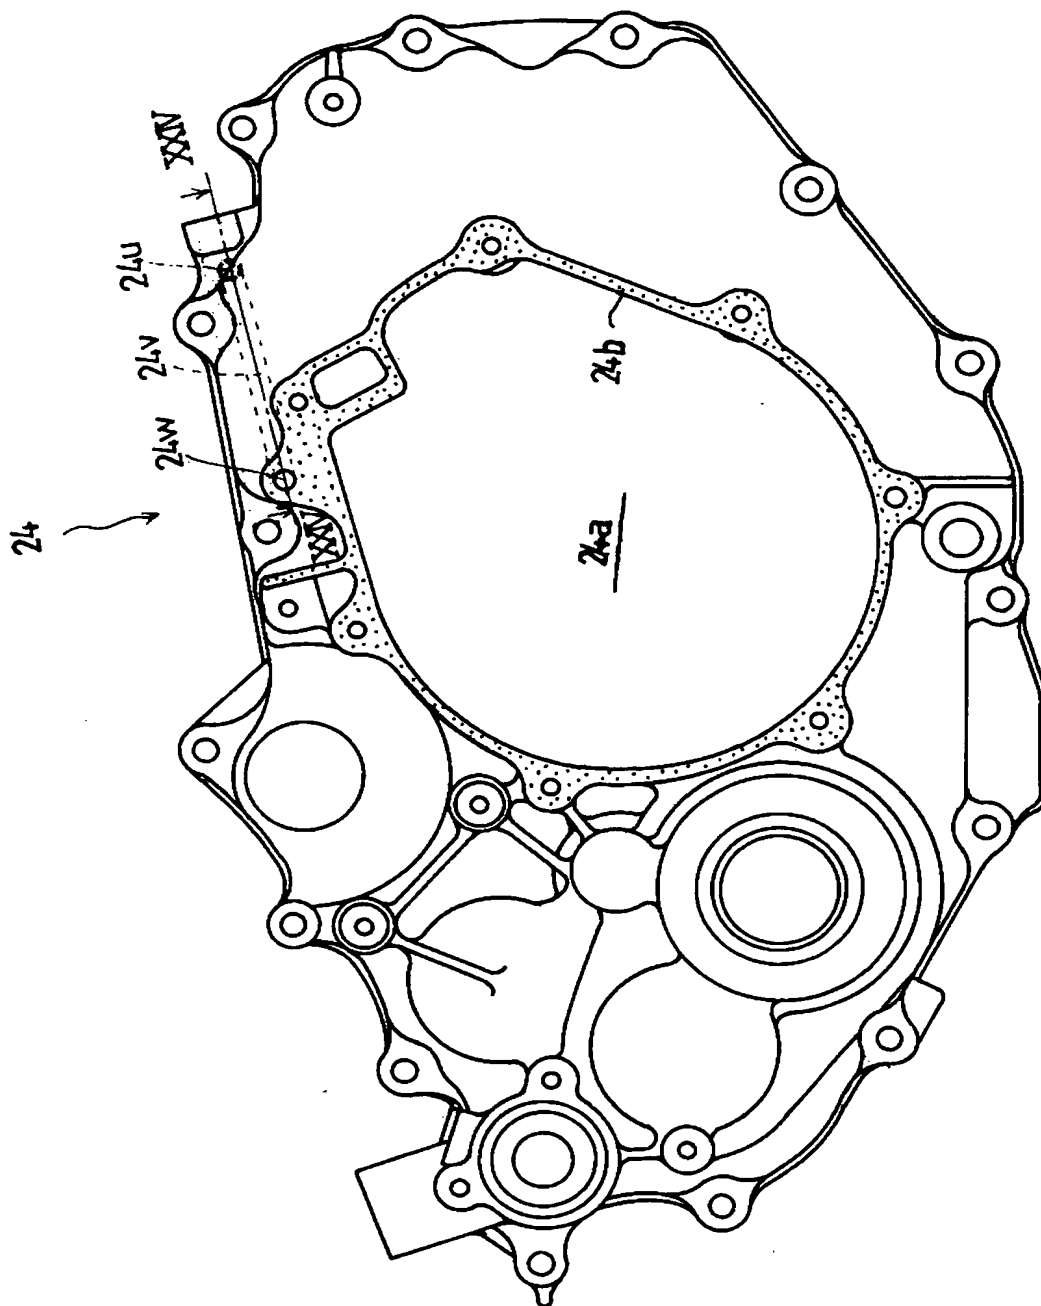
【図 12】

そして、後ケースカバー24には、ACG54が嵌装しうる開口24aが形成され、図12に図示されるように、該開口24aの外周後面には、ACG54のケーシング54bが当接しうる当接部24bが形成されている。

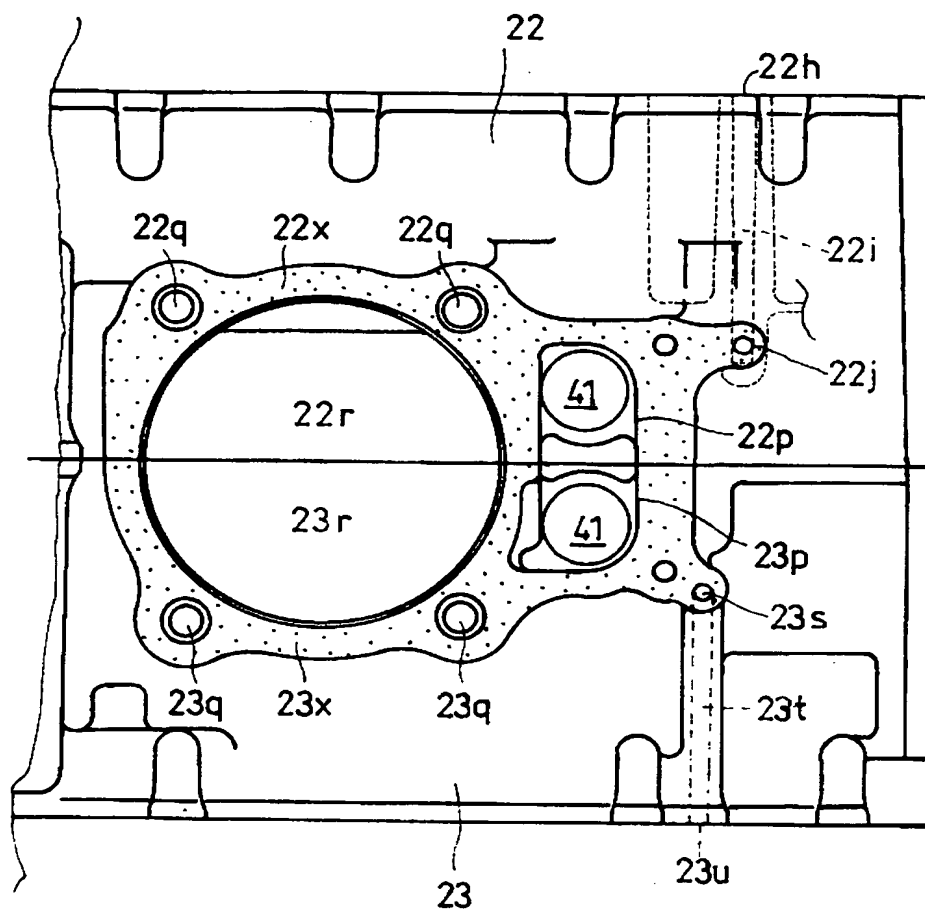
【図 13】

図13は、前クランクケース22の後面と後クランクケース23の前面とが重ね合わされた平面図であって、前クランクケース22、後クランクケース23に形成された開口22p, 23pに、図26に図示のシリンダブロック25の連通孔40の開口25pが合致した状態で、前クランクケース22、後クランクケース23のシリンダブロック合せ面22x, 23x上に、シリンダブロック25のシリンダ底部合せ面25xが重ねられ、前クランクケース22、後クランクケース23の頂壁の半円状切欠きでシリンダスリーブ挿入孔22r, 23rが形成され、該シリンダスリーブに挿入孔22r, 23rにシリンダブロック25のシリンダスリーブ25r（図4参照）が嵌合されるようになっている。

そして、図13に図示されるように、前クランクケース22のシリンダブロック合せ面22xに開口した開口22jは、図26に図示のシリンダブロック25のシリンダ底部合せ面25xの開口25jに合致し、図27に図示されるように、該開口25jは垂直連通路25kを介してシリンダブロック25のシリンダヘッド合わせ面25yの開口25lに連通され、図29および図30に図示されるように、該シリンダブロック25の開口25lはシリンダヘッド26の連通路26lに合致し、該連通路26lの上端は、ヘッドカバー27で囲まれた空間内に露出している。

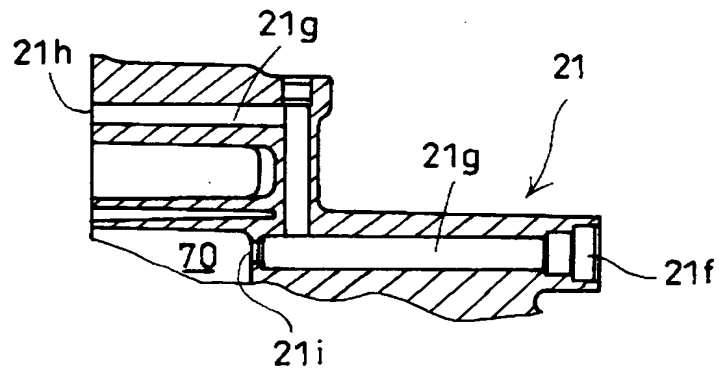
【図 15】

さらに、オイルクーラ14の吐出口14bは、図示されないホース、パイプ等を介して図6に図示の前ケースカバー21の返戻口21fに接続され、該返戻口21fは、図15に図示されるように、連通路21gを介して開口21hに連通されるとともに絞り21iを介してオイルタンク室70に連通されている。

前述したように、回収ポンプ61により、オイルクーラ14に送られて該オイルクーラ14で冷却された潤滑油は、図1 5に図示の前ケースカバー21の返戻口21 fに送られて連通路21 gを通過し、絞り21 iを介してオイルタンク室70に噴出され、オイルタンク室70内に溜められる。そしてオイルタンク室70内に溜められた冷却潤滑油は、該オイルタンク室70に開口した供給ポンプ吸入連通孔67 iより供給ポンプ62の吸入口62 dに吸入され、該供給ポンプ62で加圧された圧力潤滑油は供給ポンプ62の吐出口62 eから、図1 6に図示されるように、前ケースカバー21の吐出口21 jに送られるようになっている。

冷却された潤滑油は、図 1 5 に図示されるように、前ケースカバー 21 の返戻口 21 f から連通路 21 g を介して開口 21 h に達し、図 2 0 に図示される前クランクケース 22 の開口 22 h から連通路 22 i を介して開口 22 j に送られ、図 1 3 および図 2 6、図 2 7 に図示されるように、前クランクケース 22 の開口 22 j からシリンダブロック 25 の底面開口 25 j、垂直連通路 25 k を介してシリンダブロック 25 の頂面開口 25 l に送られ、さらに図 2 9、図 3 0 および図 3 1 に図示されるように、シリンダヘッド 26 の頂面開口 26 l に達し、該頂面開口 26 l よりシリンダヘッド 26 の頂面に潤滑油が流れ出し、シリンダヘッド 26 から連通孔 40 を介しクランク室 59 に落下して還流することにより、シリンダブロック 25、シリンダヘッド 26 が冷却される。

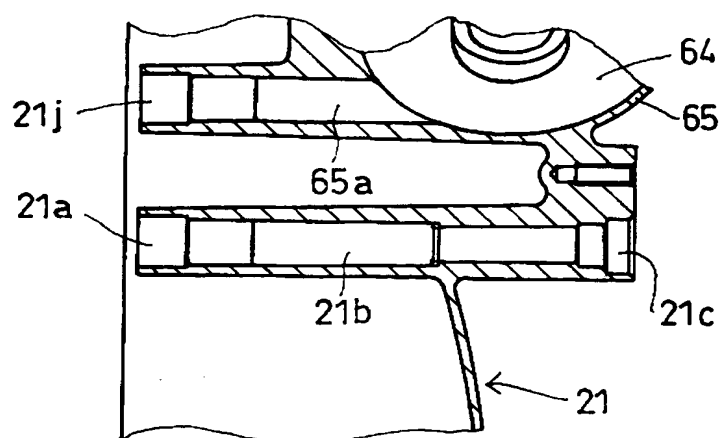
【図 16】

図1 6に図示の前ケースカバー21の吐出口21 jは、オイルフィルタ64のフィルタケース65の流入路65 aに接続され、図4、図1 9に図示されるように、該フィルタケース65の吐出路65 bは、静油圧式無段変速機100の油圧モータ回転軸131の中心孔131 aに接続されるとともに、図4、図1 9に図示の絞り65 cを介してクランク軸28の中心孔68 bに接続され、図4に図示されるように、該中心孔68 bはクラッチ連通孔68 cに連通されており、オイルフィルタ64で濾過された冷却潤滑油は静油圧式無段変速機100、クランク軸28に供給されるようになっている。
